* MICOM128 다운로드 안될 시 *

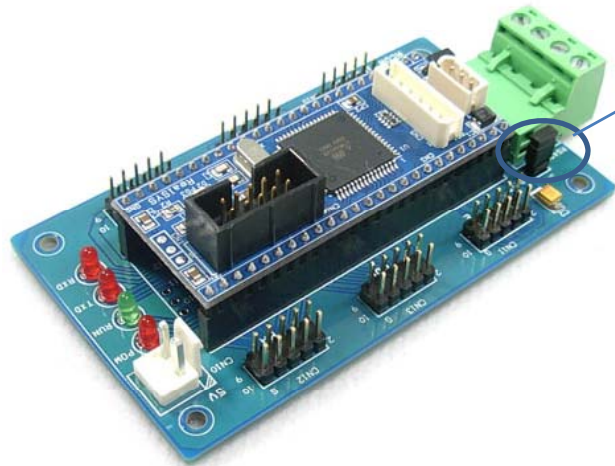
종단 점퍼를 제거함.

안되는 이유는 UART0 채널이 RS485와 RS232 그리고, 다운로드 케이블이 병렬로 연결되어 있기 때문에, RS485 통신에서 종단 처리 할 경우 신호레벨이 '0' 상태를 유지 합니다. 따라서 다운로드 시 MOSI 핀이 High로 올리지 못하는 현상이 발생합니다.

1. JP6 (종단저항 점퍼)를 제거 후 프로그램 함.

그러므로, 종단저항을 풀어 신호를 floating 상태로 만들어야 합니다.
